事業実績事例集

平成26年版

株式会社 森林テクニクス

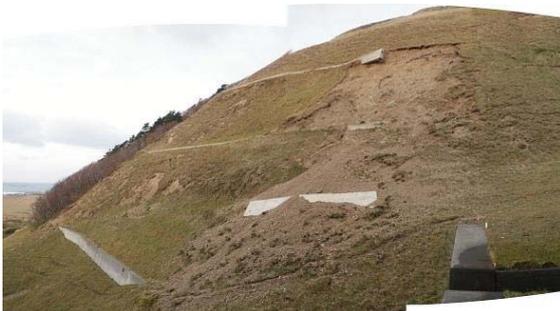
土留工崩落状況
(H23.11)

施工後状況 (H26.5)

平成 23 年 7 月、^{ちかつぶ}近布 2 の沢右岸側斜面の崩壊に伴い、既設コンクリート土留工の一部が崩落した。土留工の残存部は、幅約 10m にわたり根足が浮いており極めて危険な状態であった。また、山腹斜面は、乾燥による土壌水分不足やエゾシカによる踏圧等により、植生が定着しづらく崩壊や侵食が拡大しやすい状況下にあった。

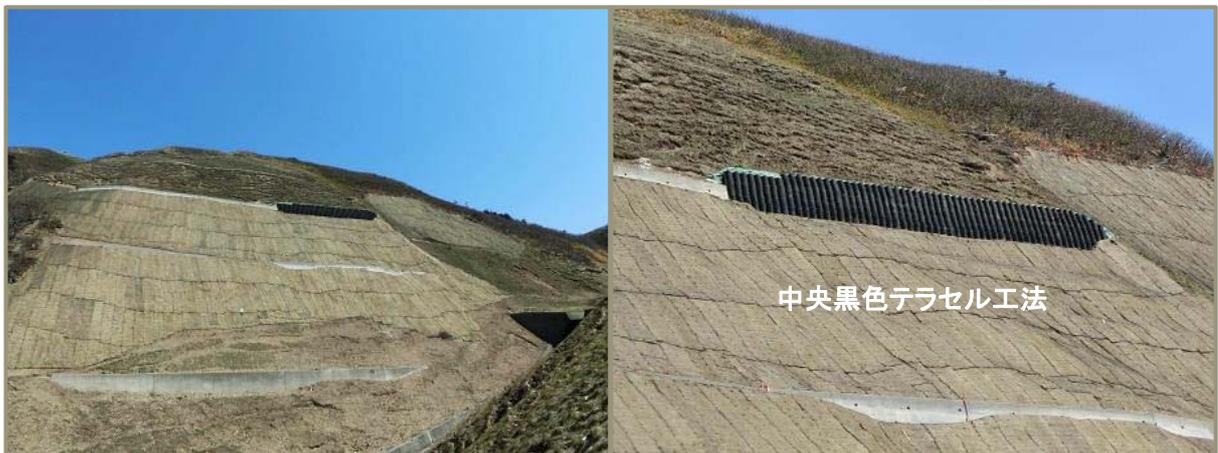
中央黒色テラセル工法

調査箇所の中央に流路工が通っているため、人力施工が前提となるため、工事の省力化が求められた。そのため、崩壊土砂を含めた現地発生材が利用できる、ハニカム状の高密度ポリエチレン製軽量型枠を用いたテラセル工法による計画とした。

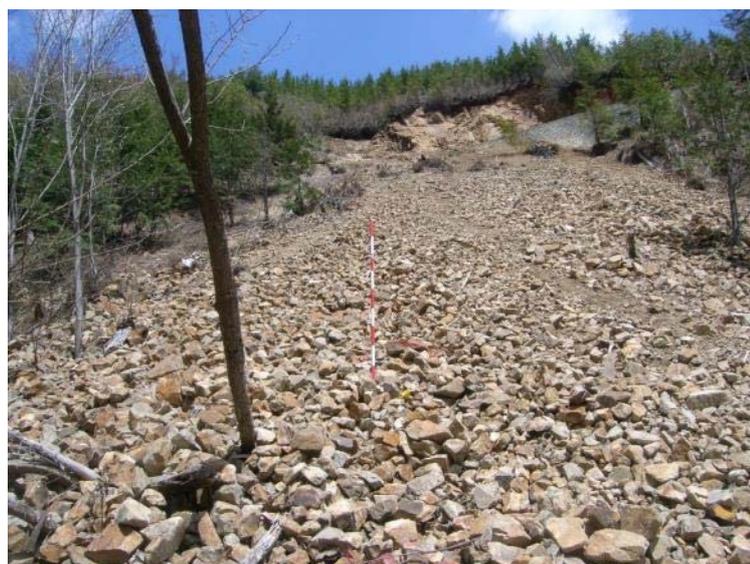
崩壊地の状況

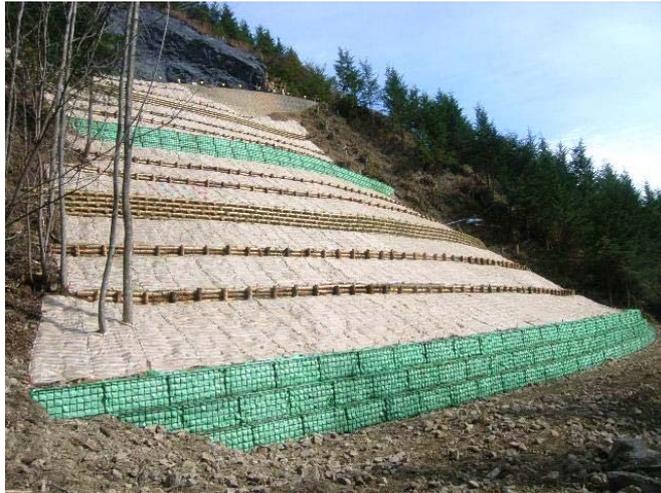
施工直後(2011年11月)

山腹工の工種配置は、山腹基礎工として不同沈下にも耐えうるカゴ枠工を用いて斜面の安定化を図り、さらにその間を丸太積土留工及び丸太筋工で土砂の移動を抑止して、緑化基盤を造成したうえ、植生マット伏工により植生の導入を図るものとした。

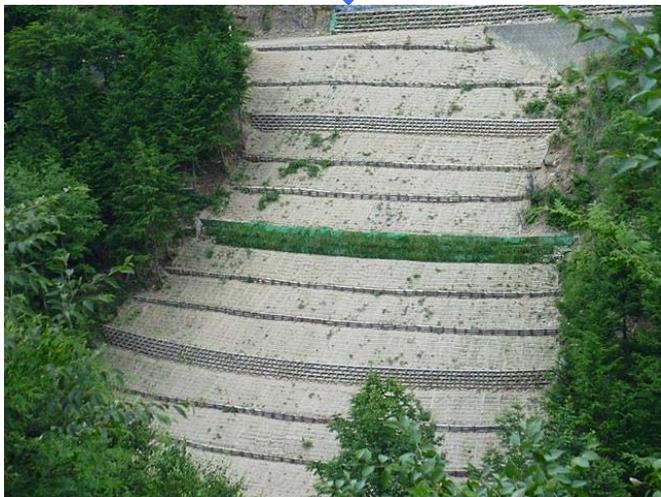
施工後8ヶ月(2012年7月)

クリ、リョウブ等といった高木から低木まで多様な種構成を持つ植物群落が隣接する環境であったこと、斜面内に細粒分を含む土砂が残留することから、伏工には誘導型マットを採用し、自然侵入促進工による緑化工を採用した。施工後8ヶ月後で1年生草本植物や先駆植物が確認され、施工後1年9ヶ月には木本も侵入し、緑化被覆され安定化し、周辺と同化しつつある。一方、林道上部の崩壊発生源の基岩は、節理・片理等が発達し、土砂生産が活発であることから、風化・侵食及び拡大崩壊を防止するため、特殊モルタル吹付により全面緑化を図った。

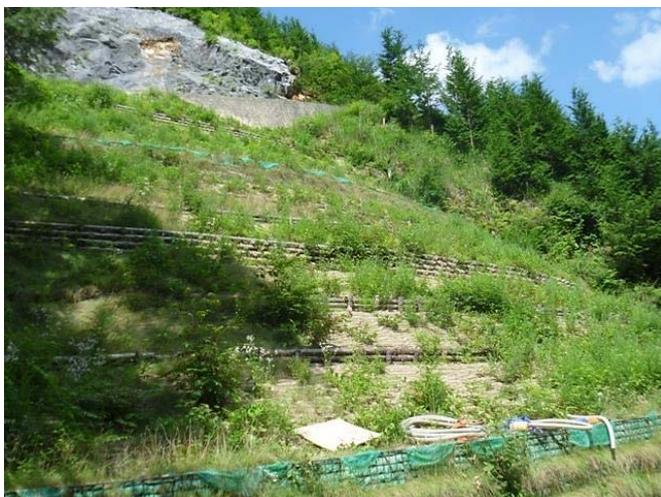
施工後1年9ヶ月(2013年8月)

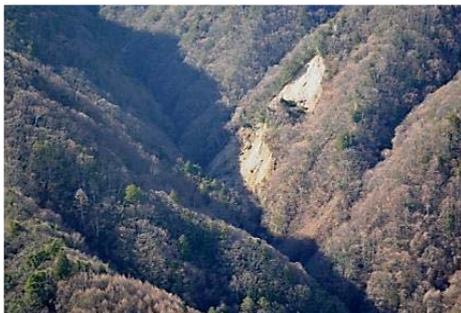
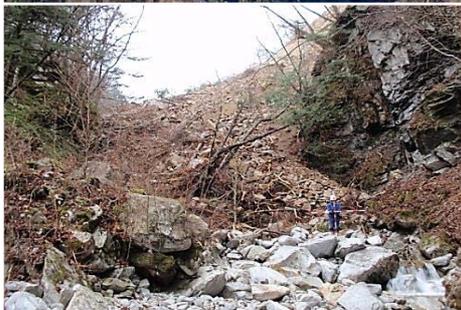
(上) 崩壊地の全景
(下) 多量の土砂

長野県上伊那郡飯島町横沢で、平成 23 年 11 月 19 日の局所的集中豪雨により、新生崩壊地（1箇所:0.95ha）が発生し、直下の既設谷止工（平成 10 年度施工第 9 号コンクリート谷止工）が埋没して、横沢が閉塞する被害が発生した。この多量の土砂礫（約 26,000 m³）の流出を防止するため、調査測量を行い、山腹工と溪間工 1 基の設計を実施した。

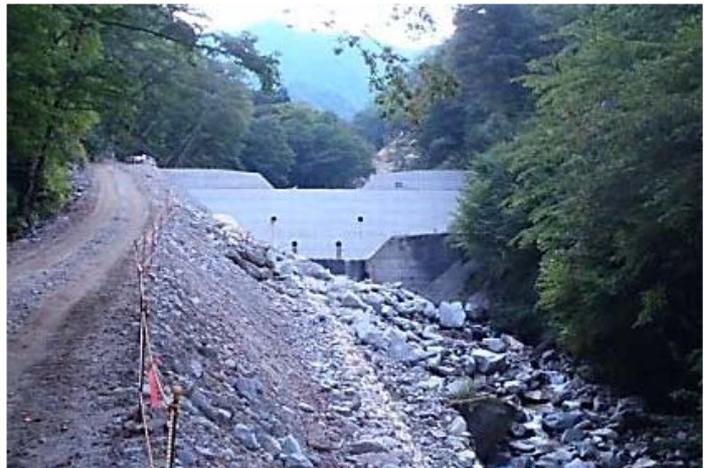
H9 谷止工(副堤)と
新設谷止工

崩壊した多量の土砂礫（約 26,000 m³）を抑止できる高さ 14.0m が確保できる地形と地山状況を勘察した結果、下流の平成 9 年施工のコンクリート谷止工の嵩上げを検討したが、副堤が良施工地でないこと（左岸が沢地形で流水がある）が判明したことから、再度検討した結果、平成 9 年度施工谷止工を副堤とする、堤高 14.0m のコンクリート谷止工を設計した。

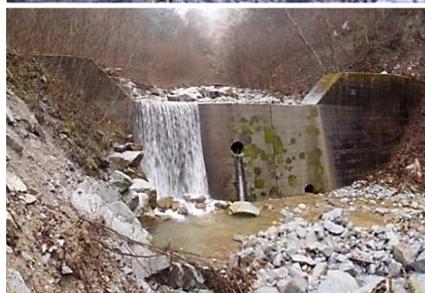
副堤とした
H9 コンクリート谷止工

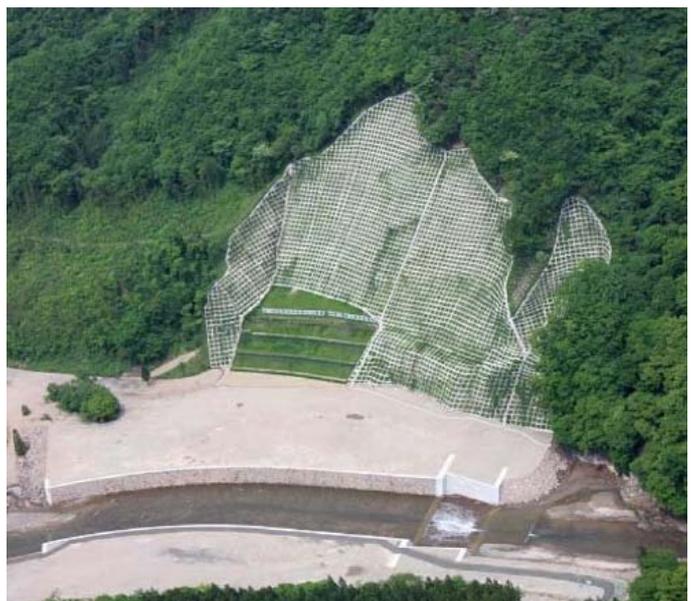
施工後(H22.6)

対策工として、のり切工により崩壊地内及び周辺の不安定な残積土砂斜面はすべて切取った。長大で急勾配の裸地斜面はのり枠工（300mm×300mm断面）による復旧対策を図った。その他の箇所は、簡易土留工により勾配の緩和による斜面の安定を図った。

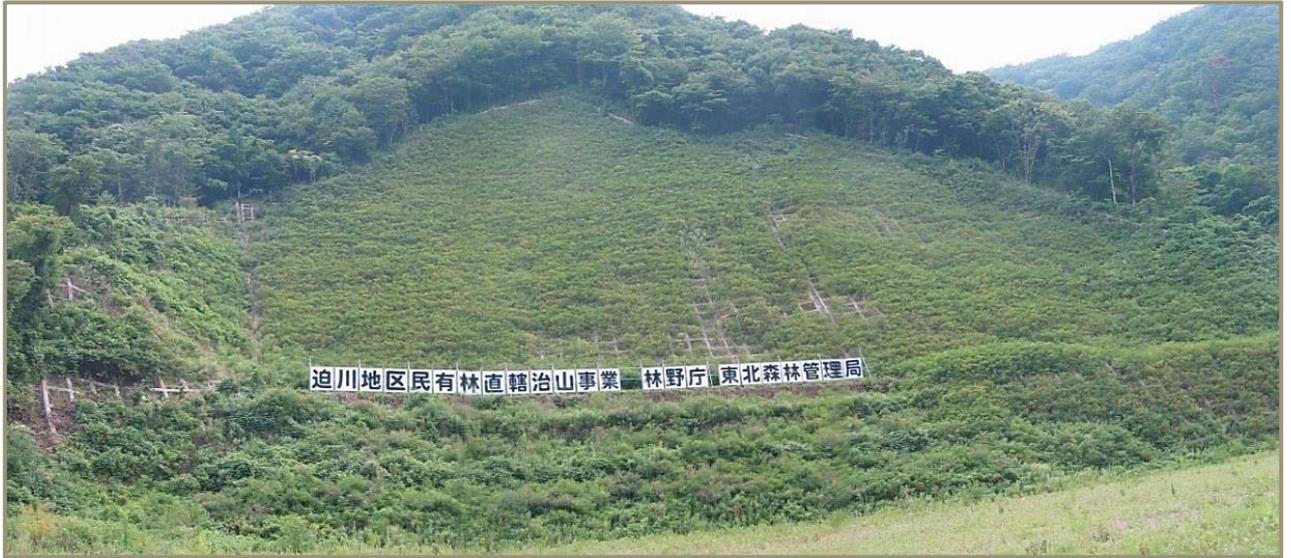
施工後2年経過 (H23.8)

また、当時の現場での判断で、のり枠工の交点にはロックボルトは打設せず、のり枠工のみの早期施工を計画した。施工直後の幾度かの地震や余震はもちろんのこと、2011年の東日本大震災での震度5強の凄まじい揺れの後でも、深層地盤の不安定化は見られずのり枠工は安定した状態を保っている。現在では枠内には草本だけでなく郷土種の木本を含む安定した植生の定着が見られる。

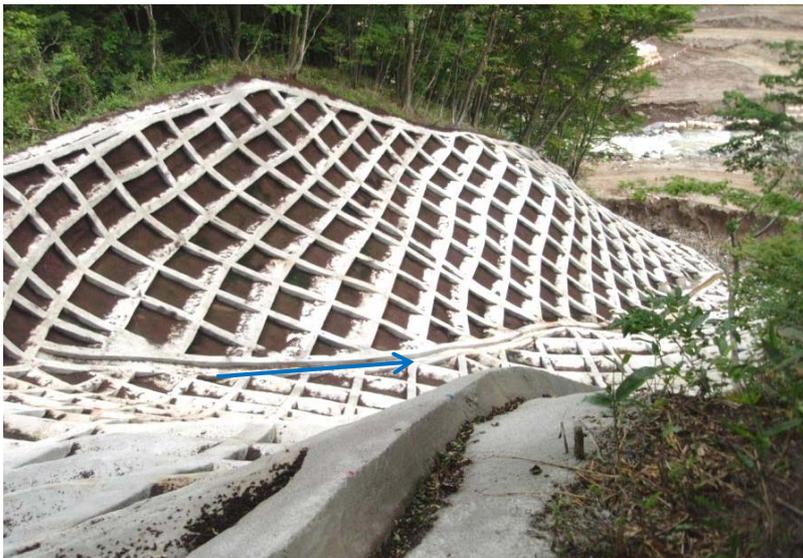
現場吹付けモルタル縦水路工

崩壊地内への雨滴の浸透防止や表面流水の速やかな排除を目的とした水路工を計画。水路工は、のり枠工の「横梁」を利用して、上端部には現場吹付けモルタル横水路工を設け、崩壊地内の浸食路には「縦梁」を利用した現場吹付けモルタル縦水路工を計画し、雨滴の再浸透の防止を図った。

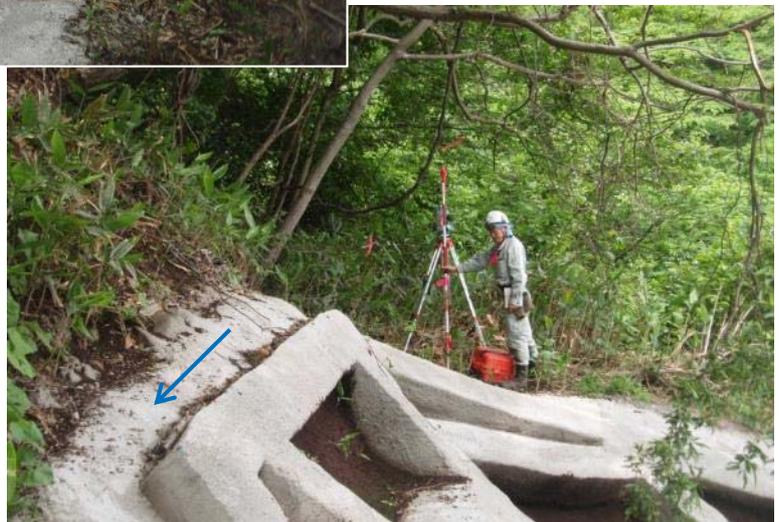
のり砕工上端部
現場吹付けモルタル横水路工

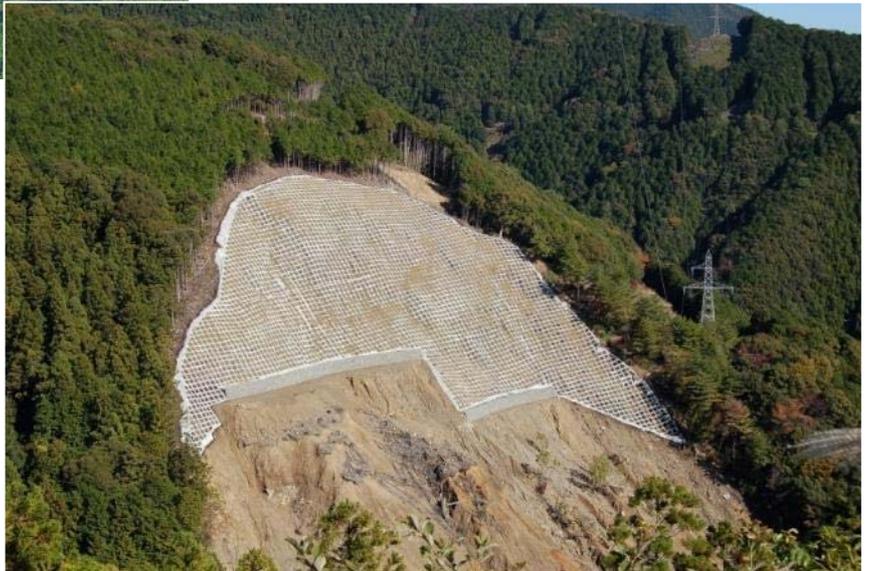
法切工施工後に簡易法枠工を施工
(H25.9)

当該地区は、過去（昭和51年）に崩落による復旧工事がなされていた箇所であるが、再度大規模に拡大崩壊したものである。この素因として、当該箇所が構造線と接近しており、基岩の砂岩・泥岩層の風化破砕が激しく、脆弱化していることが挙げられる。このため、復旧計画では不安定斜面の安定化を十分に図ることが最も重要と判断し、法頭部と崩壊地内部の不安定土塊の法切工を効果的に実施できるよう、熟練技術者が崩落面の基岩風化程度を詳細に踏査して計画した。また、ダム工は直下の保全対象への影響度合いを勘案し、不安定土砂の85%以上を抑止目標と設定し計画した。

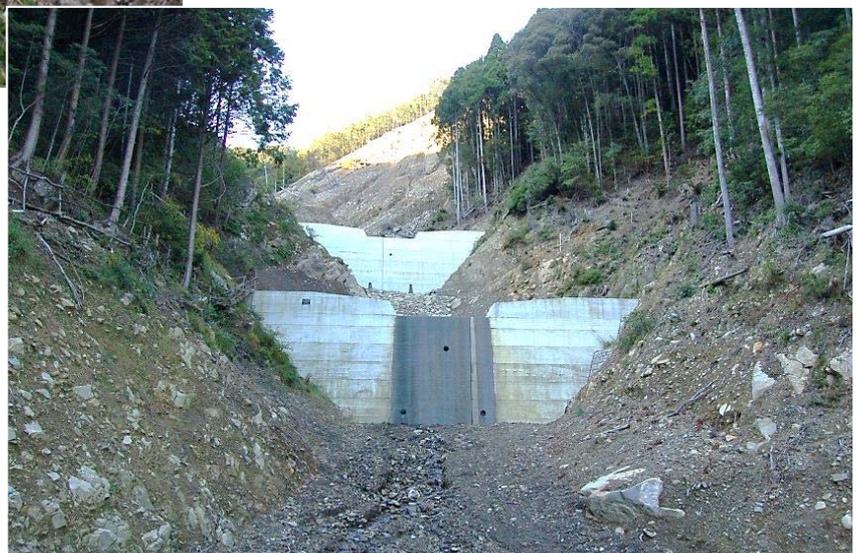
谷止工
(H25.5)

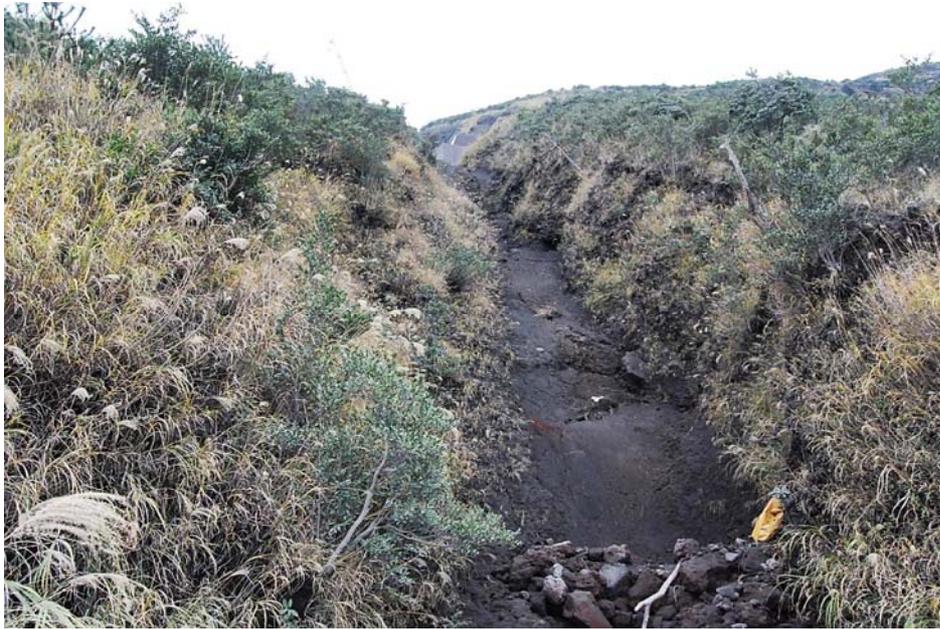
施工前写真(溪床の溶結軽石層に火山灰が積もり黒くなっている)

あみだ川第1支流第6分流は、侵食により露出した平均溪床勾配 55%の溶結軽石層で形成され、溪岸部は高さ 5.0m～8.0m 角度概ね 70° の不安定な溪岸侵食地が続き、降雨毎に溪床・溪岸の侵食が進んでいる。

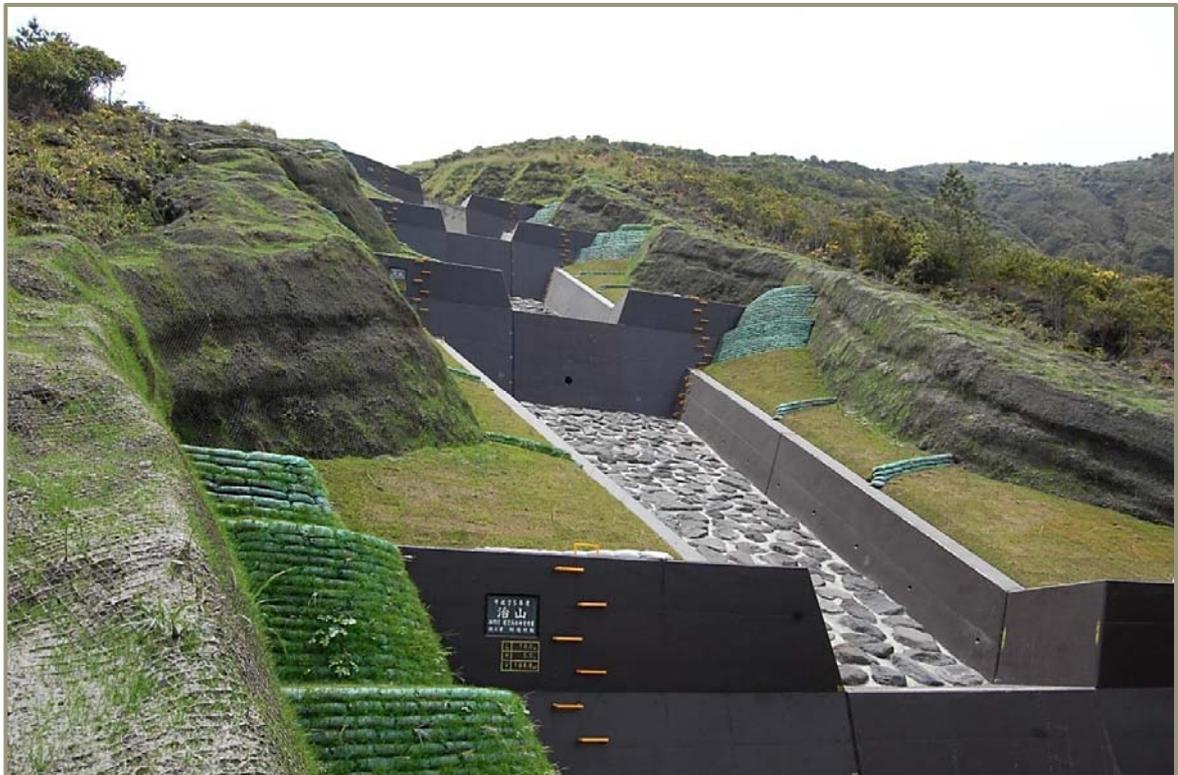
完成写真(No.1～No.3 床固工および巨石張工)

溪床勾配が急であるため、階段状に治山ダムを設置すると構造物の設置数が多くなり、また、溶結軽石層を貫通するおそれがあるので適合しない。そこで、基礎地盤や不安定土砂および溪床勾配・侵食高を考慮し、出来る限り落差工（床固工）の高さを確保し、溶結軽石層を極力掘り込まないようにした。また溪床部の侵食防止と保護、および流下水の減勢を目的に、現溪床勾配よりも計画溪床勾配が緩勾配になるように、巨石張水叩工を計画した。よって、この区間には3基の床固工と4個の巨石張水叩工付き護岸工を計画した。

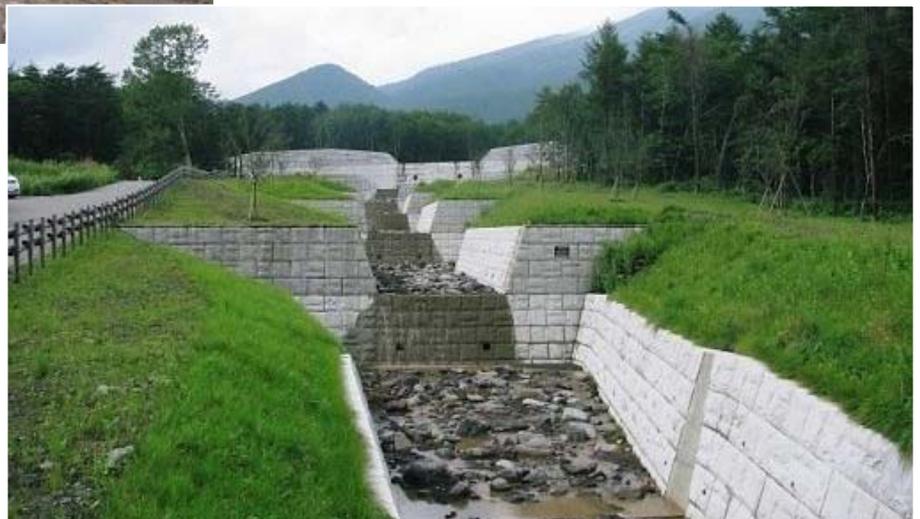
最下流の流路工・1号ダム

最下流のダムと流路は道路に近接した箇所では登山者等の駐車場もあるため、景観に配慮でき同時に生コン打設量の削減と工期短縮を図れるブロックタイプの化粧型枠を使用した。また、袖部が長大になる箇所は、防災上必要な箇所はコンクリート、それ以外は余剰土を利用した盛土によって堤体を構築、土砂運搬処理の経費を抑えた。

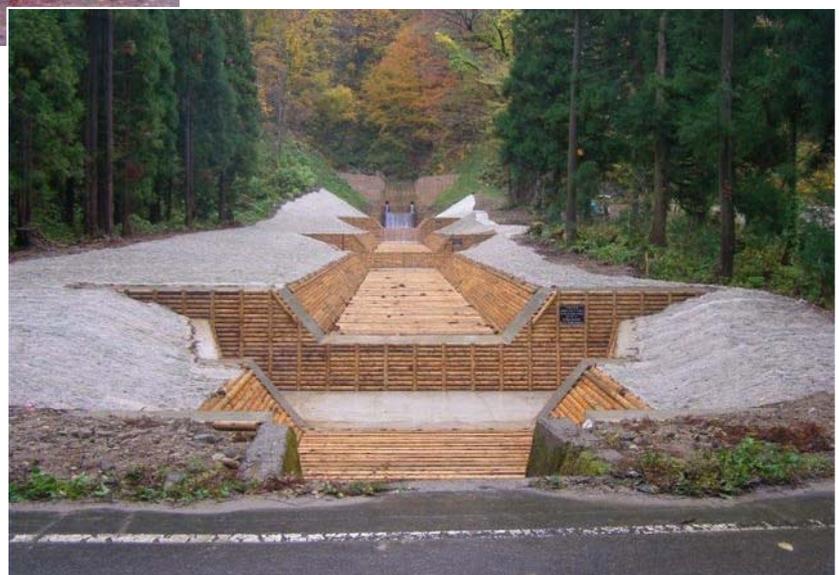
完成時

コンクリート床固工およびコンクリート落差工には残置型枠を使用するとともに、流路工の護岸部の材料には、間伐材を利用した木製の護岸工を採用して、景観にも配慮した構造とした。

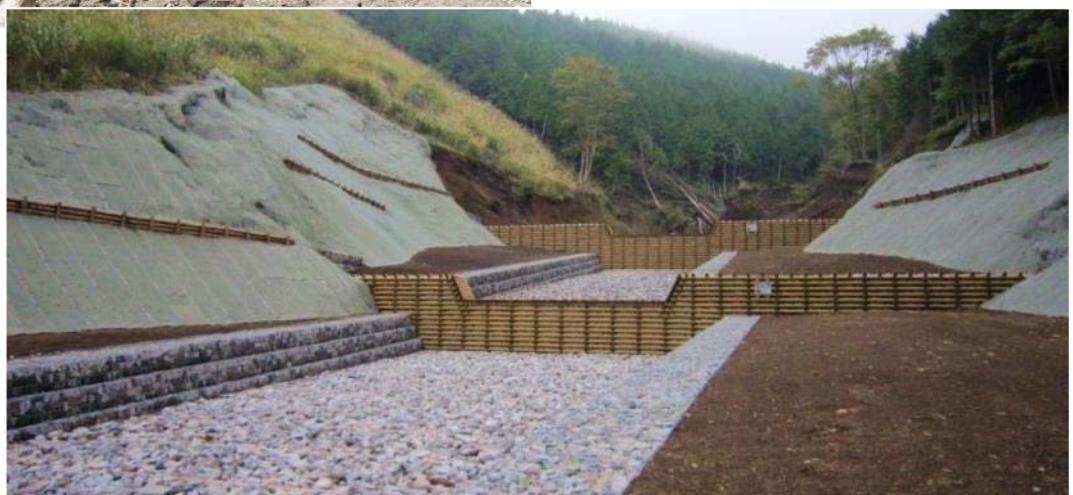
施工後

調査地の地質は、主にスコリアで構成されている。スコリアは流動性が高く、許容支持力も小さい性質を持っているので、基礎の不同沈下に対応できる構造物が必要である。このため、自在性のある木製谷止工および鋼製籠護岸工を選定した。

谷止工間の溪床は侵食を受ける危険性が高いことから、縦侵食を防止する溪床保護工を計画した。溪床保護工は、購入礫を敷き並べ、2m 毎に木柵工を横断方向に配置することにより侵食の防止を図った。

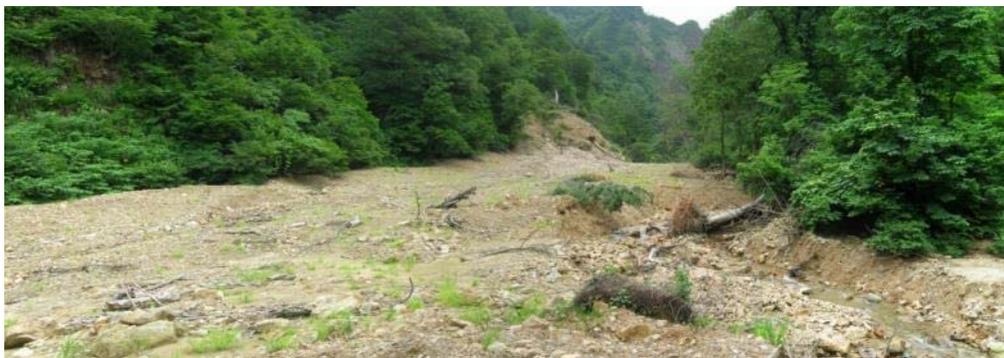
土砂ダムの全景

新潟県三条市大字塩野淵字御所国有林地内の大倉沢の上流部において、平成 19 年 6 月の豪雨により山腹斜面が崩壊し多量の土砂が流出した。これにより、延長 165m幅 35m、深さ約 5.5mの土砂ダム(土砂量 3.0 万～3.2 万 m³の堆積地)が形成されたため、土石流の発生が危惧されていた。

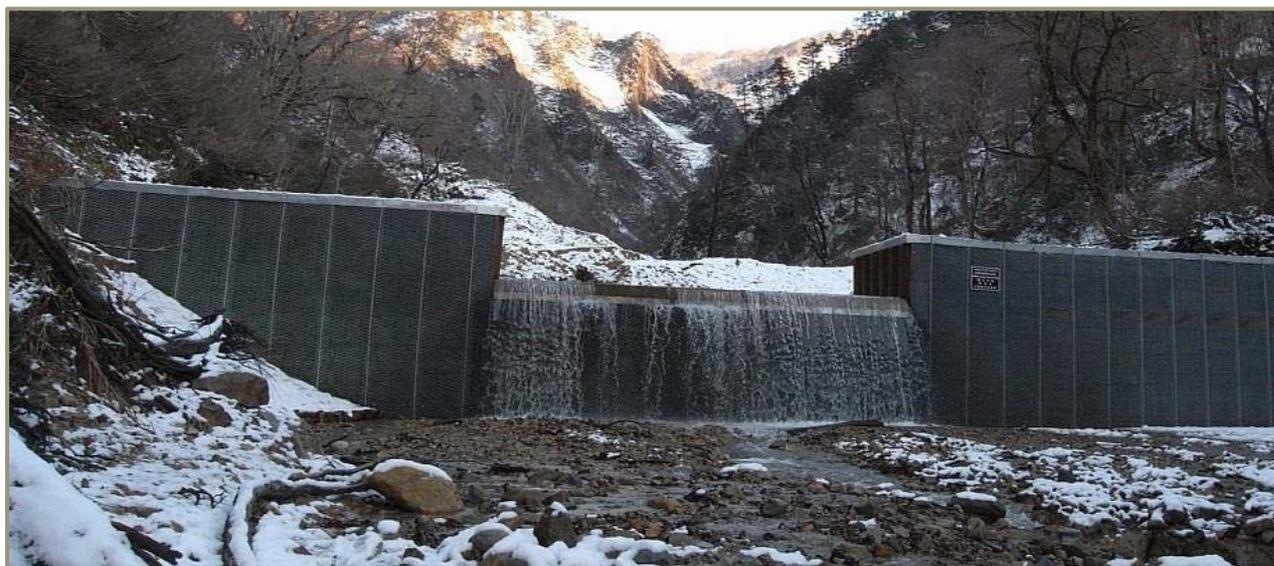
NO.2 谷止工(ダブルウォールダム)の完成写真

- ① 計画箇所において良好な基礎地盤が期待できないため、不同沈下等の変位にも対応可能な構造のダムであること。
- ② ダムサイトが大倉沢の中流部付近(既設道路から約 1.7 km上流)であるため、資材等の運搬はヘリコプターで行うことになることから、施工性等を考慮して運搬する材料が少なくかつ軽量で、現地の土砂礫(床掘土砂等)を中詰材として使用できる構造のダムであること。

以上2つの課題を解決する必要があった。よって、実績のある工種の中からダブルウォールダムと枠ダムについて、下表に示すとおり構造の特徴を比較検討し、その結果を基に現地に適した構造としてダブルウォールダムを採用することにした。

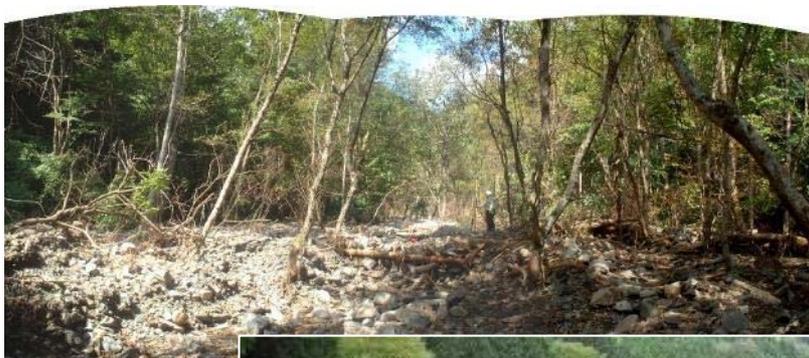
災害発生時のダムサイト
(H19)

国有林内で最下流部に当たる不安定土砂堆積箇所の下流側にスリットダム 1 基を計画した。右岸側には林道もあり、不安定土石や枝条の二次移動を捕捉時には、事後に取り除くことができ、また当該ダムサイトは調査時点で目立つ溪岸侵食もなかったことから、スリットダム設置が最適であると判断した。

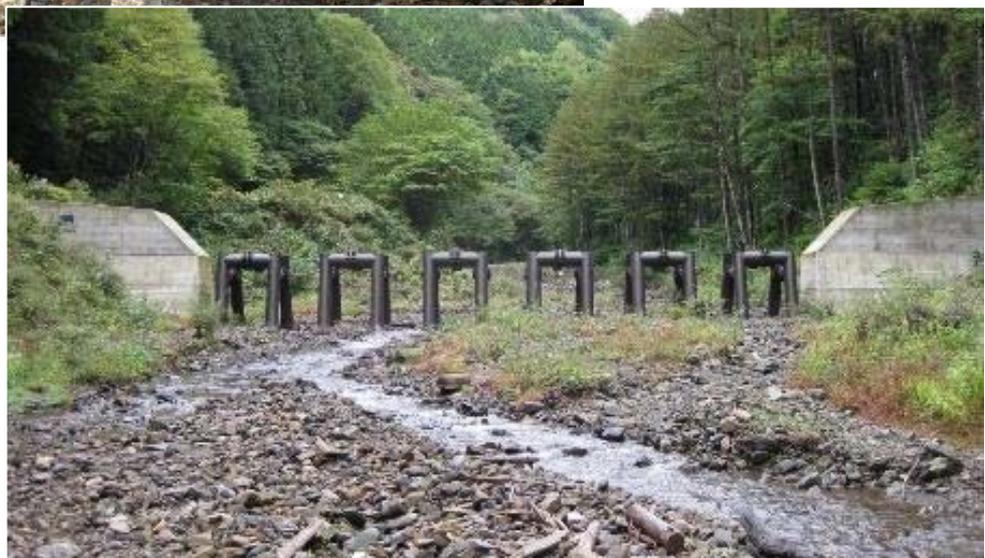
スリットダム施工後
(H21)

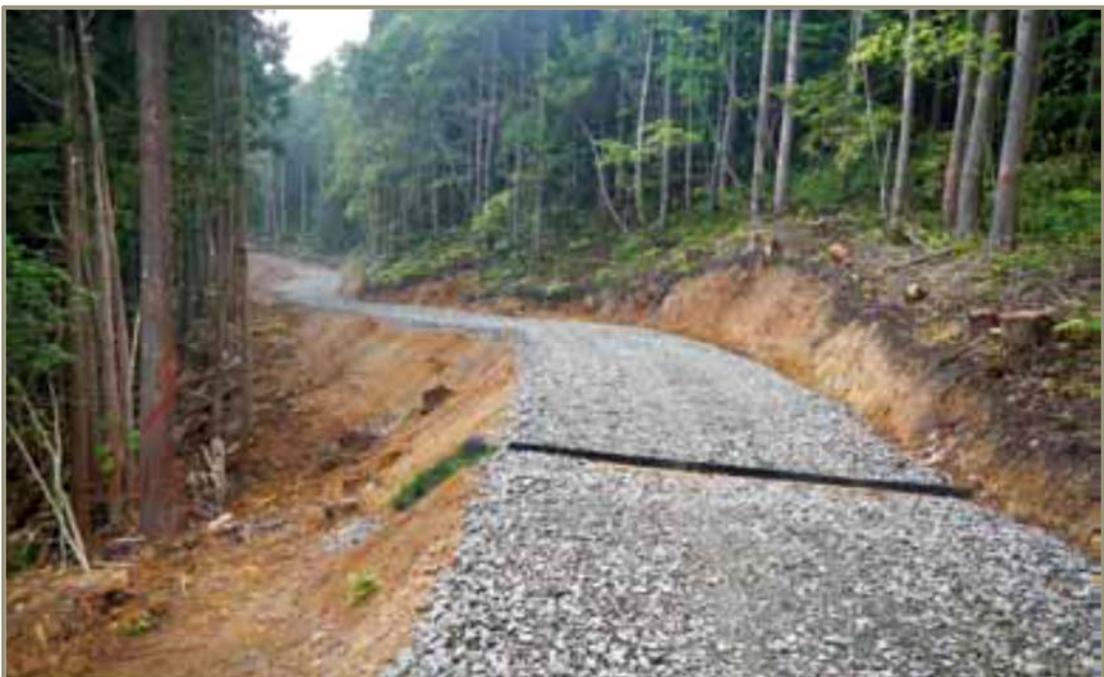
完成後の写真

林業専用道作設指針の考え方 ①土構造を主体とした簡易な構造 ②災害に強い丈夫で壊れにくい構造 ③森林施業に使いやすい構造、を念頭において、林業専用道のモデルとなる路線を計画した。

路線計画は、民有林林道との連携を考慮しながら、複数のルートを踏査して決定した。縦横断計画は、現地の微地形に整合した線形にすることで、各種工作物の設置を抑制し、地形改変量の少ない丈夫な構造とした。排水計画は、分散排水を念頭におきながら、現地の諸条件に整合した施設を計画した。

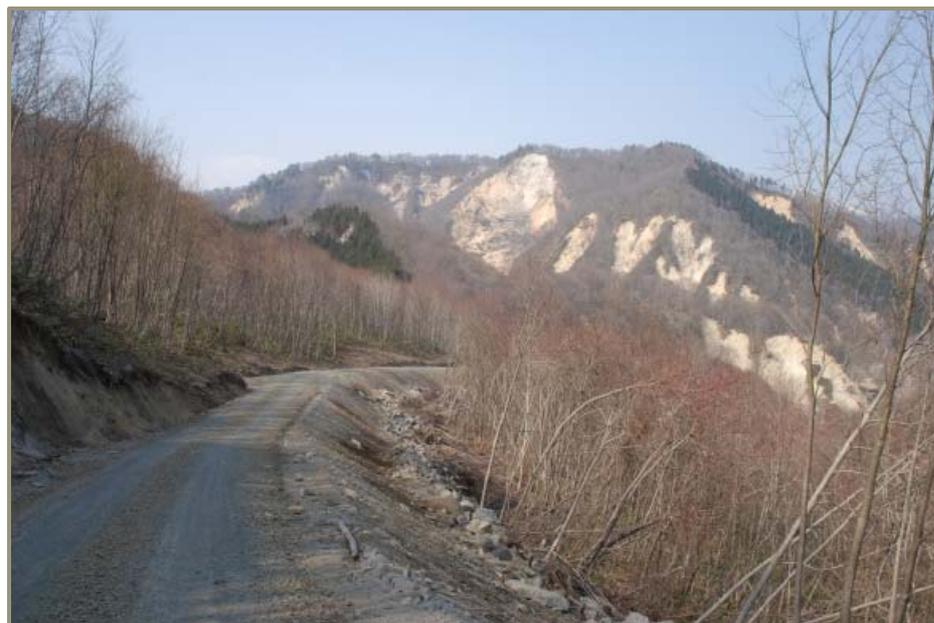
完成後の写真

本業務では、介在民地および崩壊斜面を避け、資材運搬の幹線となる作業道を迅速に測量設計する必要があった。現地測量における問題点は ①崩壊斜面が多数ある中で、路線通過可能な箇所を選定 ②地震後の不安定で危険な現場における測量 ③長い路線延長（3600m） ④大きい沢の渡河（集水面積 2500ha） 以上の 4 点であった。

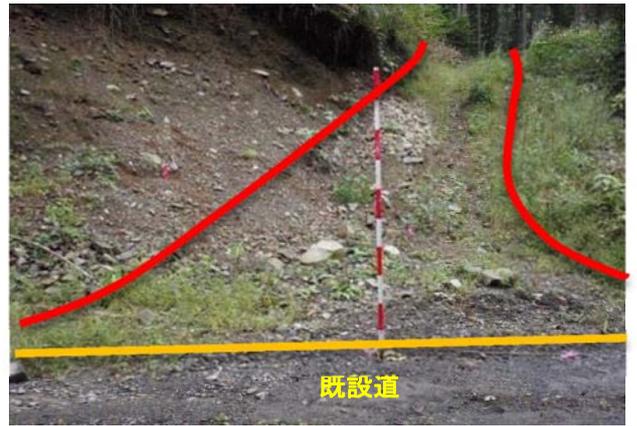
E-① 測点 B.P 付近の状況 (作業道跡)

- ① 対岸の検討：対岸には数箇所地層が崩落した跡が見受けられ、地質上問題がある。また折り返しのヘアープーン線形が困難である。
- ② 当初計画線：既設林道終点を起点に岩地形を避けるため、ヘアープーン線形を計画して標高をあげようとしても、岩が露出した急斜面(斜面角 45°)で構成されており計画は困難である。〈参考写真 G〉
- ③ 起点変更：起点位置を約60m手前の作業道に変更し、ヘアープーン線形及び支流通過の地形等を検討し、当初の起点より標高で45m上げた位置を通過することにより岩地形を避けて目的地に到達できる。但し、A点の段階で延長が520m増になる。〈参考写真 E,F〉

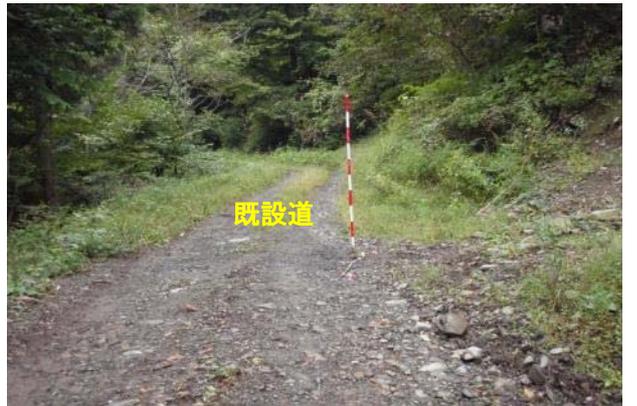
E-② 測点 B.P 付近の状況 (既設道路から分岐位置)

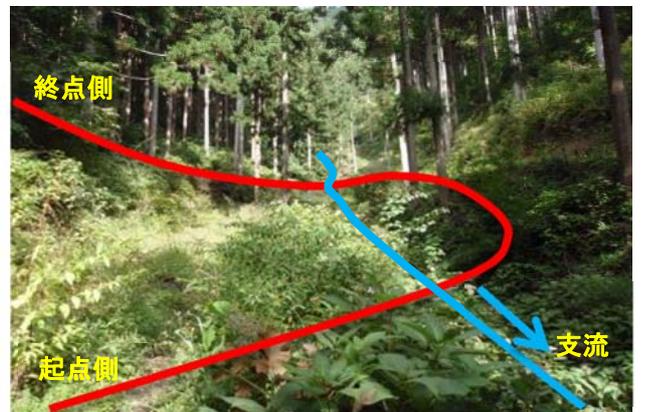
F-③ 測点 180.0 (沢) 付近の状況 (ヘアピンカーブ設置位)

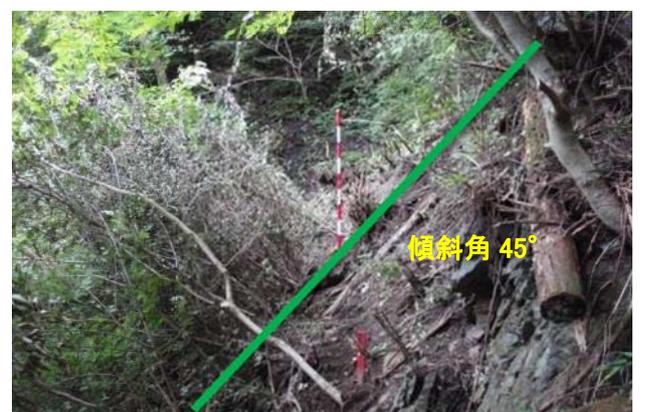
G-④ 測点 640.0 付近の状況

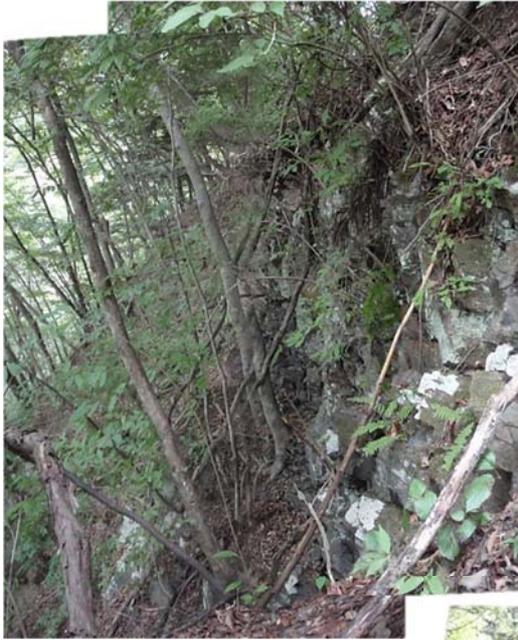
B-⑤ 測点 岩地形 付近の状況

指示の位置から調査を行った。規定内の縦断線形で計画したが、沢勾配がきつく途中の滝地形で行き止まりになった。また沢筋の地形は基岩が露出した急斜面である。総合的に開設後の維持管理や経済性等を考慮すると不適切な路線と判断した。〈参考平面図(点線)-写真 B,C,D〉

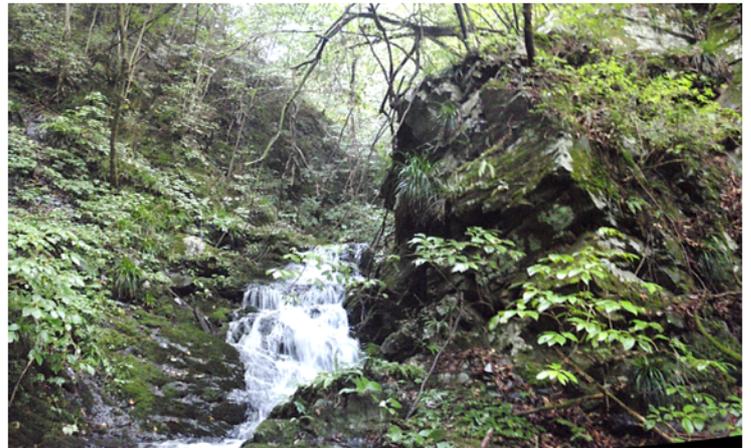
C-⑥ 測点 岩地形 付近の状況 (滝地形)

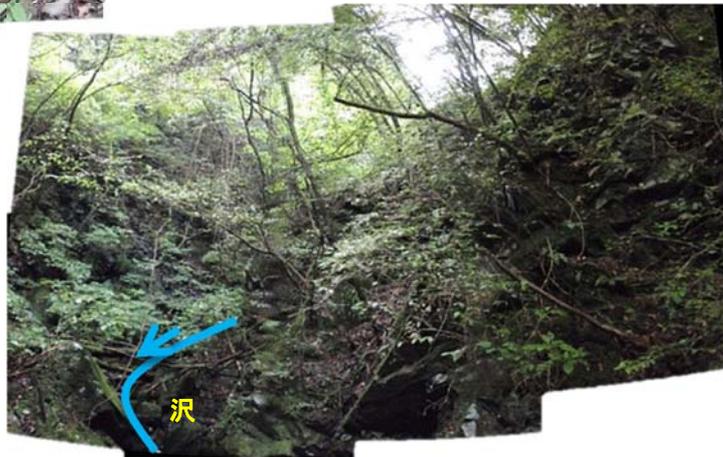
C-⑦ 測点 岩地形 付近の状況 (滝地形の両岸)

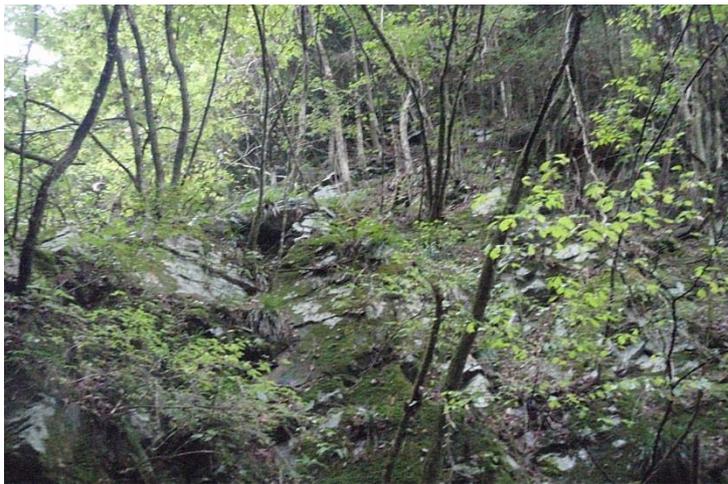
C-⑧ 測点 岩地形 付近の状況 (滝地形の左岸)

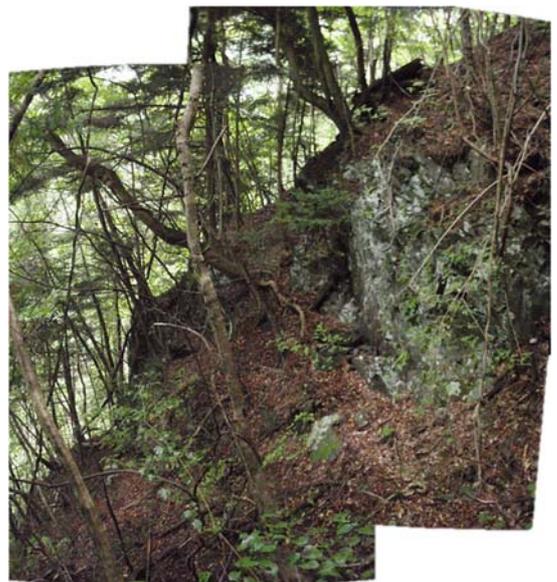
D-⑨ 測点 岩地形 付近の状況

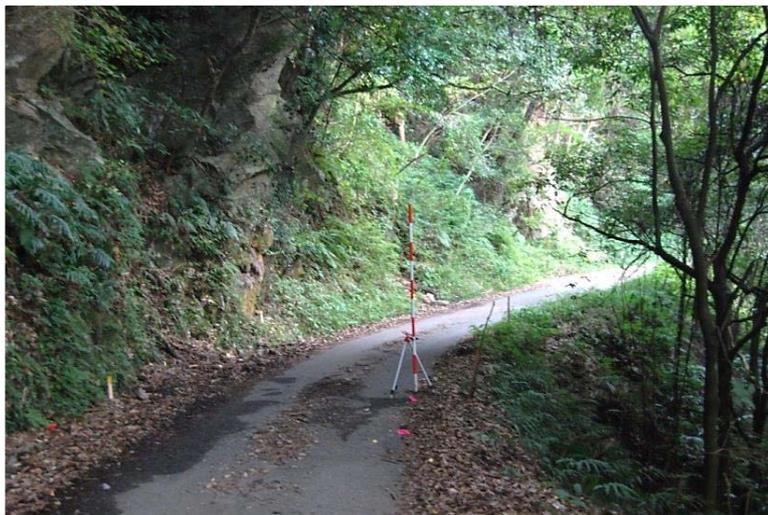
NO.65+7.0 地点(平面図参照)

路線川手は兩岸が急峻な河川であり、山手は急崖であることに加え大小様々な浮き石が点在し、施工時・供用後ともに落石の危険性が考えられた。計画のポイントとして山手は計画が及ぶと長大法面+落石による施工時の危険が避けられないため、切土を発生させない計画とした。これに加え、供用後の安全対策として落石対策工を計画した。逆に川手は河川が存在するため、拡幅は河川断面を確保した上での計画が必要である。河川断面を確保するために擁壁は直構造の補強土壁工とし、HWL 以下はコンクリート置換での計画として流下する転石等から擁壁構造を保護する護岸構造を兼ねた構造とした。

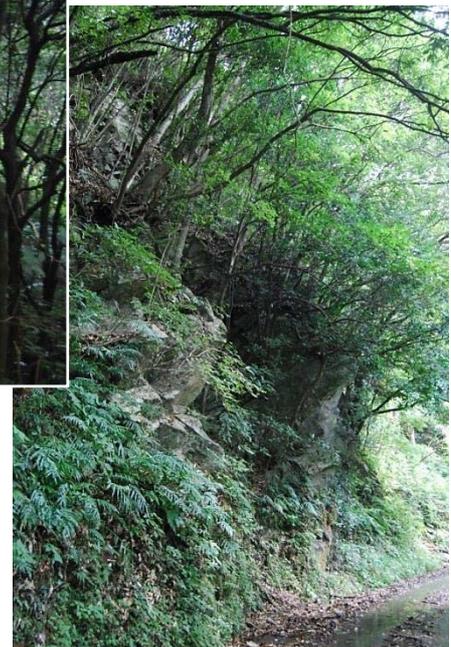
NO.65+7.0 地点 山手急崖

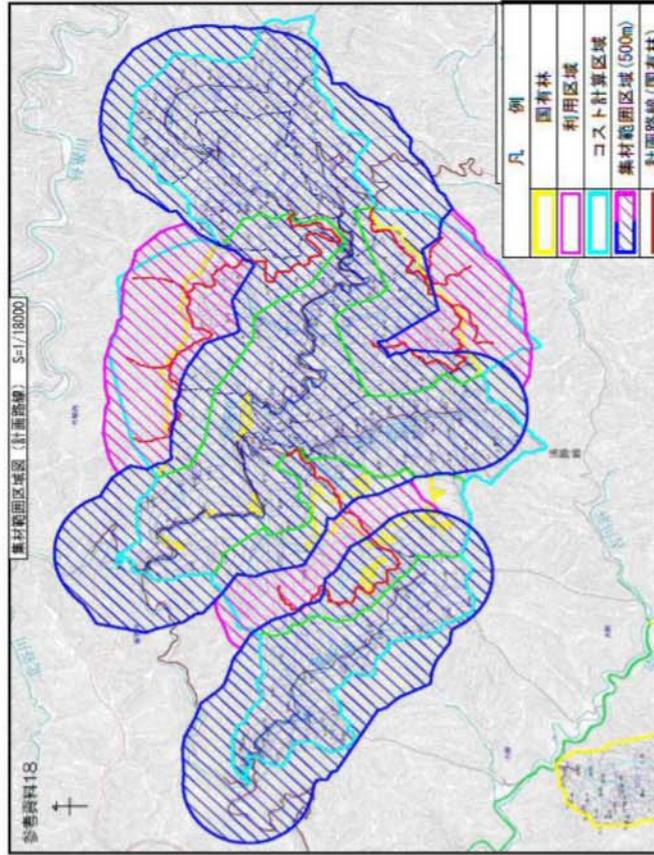
モデル林面積3,800ha
 (民有林2,800ha、
 国有林1,000ha)
 茶色線: 既設林道
 赤色線: 国有林路線
 青色線: 民有林路線

車両系及び架線系の作業システムのモデル林（各1箇所）内において、路網配置と実施設計を行ったが、作業システムにあった路網密度、作業ポイント、森林作業道の取付箇所等を考慮し、現地踏査・予測を繰り返して行うことにより、森林施業に使いやすい路線となった。

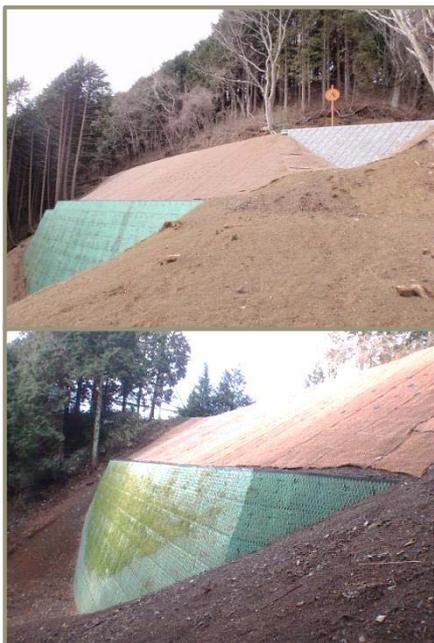
(上) 壁面緑化が可能な補強土壁工
(下) 盛土には浸食防止用のマット伏工を計画

具体的にはスコリア層に設置する路側構造物は従来のコンクリート構造物でなく、他の工種と比較し地盤反力が小さく壁面の緑化も可能で、且つ経済的に安価な補強土壁を計画した。また渓流通過地点で土砂の流下等により暗渠が閉塞した箇所では洗越し工を計画し、異常な出水に対応できる構造とした。

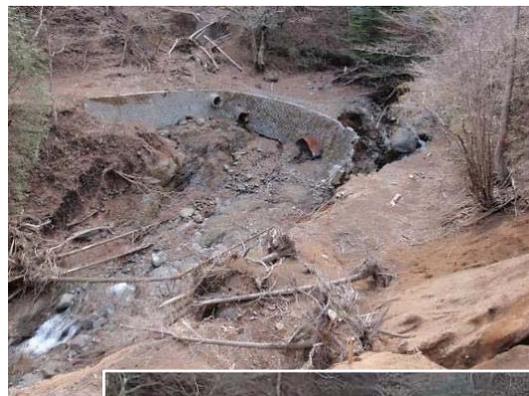
洗越し工(施工前)

洗越し工(施工後)

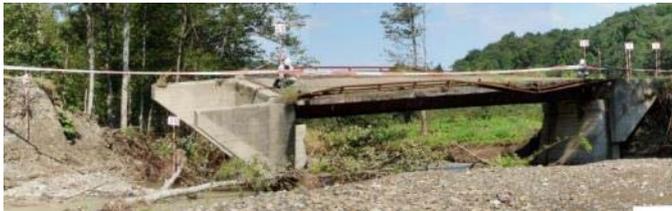
知良志内橋 災害状況
上流より (H22.9)

知良志内橋 施工後
上流より (H26.5)

橋台が不同沈下しており、支持力不足が予想された。ボーリング調査の結果、支持層が現路面高より約10mで出現しており、直接基礎は不可能であった。このことから、逆T式橋台と杭基礎による下部工計画とした。

また、橋台基礎部の洗掘防止のため、施工性・構造的からカゴマットを計画し、橋台基礎部の洗掘防止を図った。

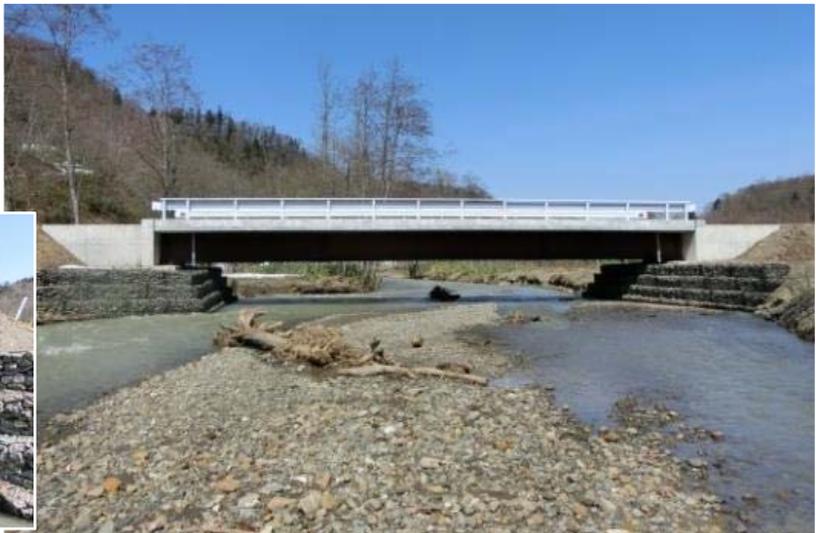
知良志内橋 右岸側

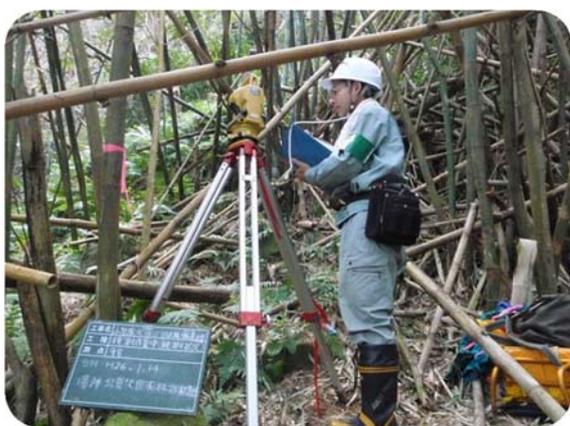
観測状況

境界測量実施より年数の経過に伴い、境界標が不明又は傾斜している箇所が多く、3 点連続して完全である箇所が少なかった。不動点を判定するために、現状境界標を測り開放計算の比較により不動点を判定した。不動点から成果どおり検索を行い、結合の結果が公差外の場合は、現地の境界標識の状況を検討し、距離又は角度の誤りを指摘しながら各境界点を確定していった。境界標識の設置に関しては、表土が浅く岩盤が露出した箇所については、境界標識を切断しセメントにより固定を行った。

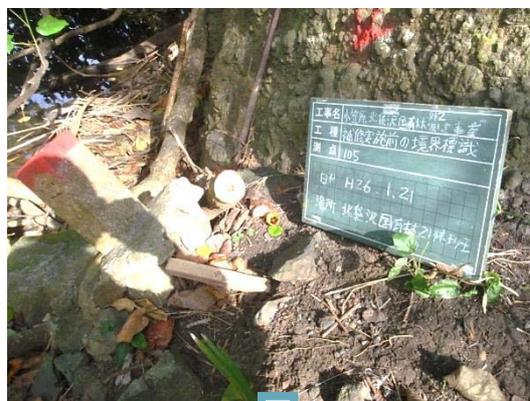
補修前の標識

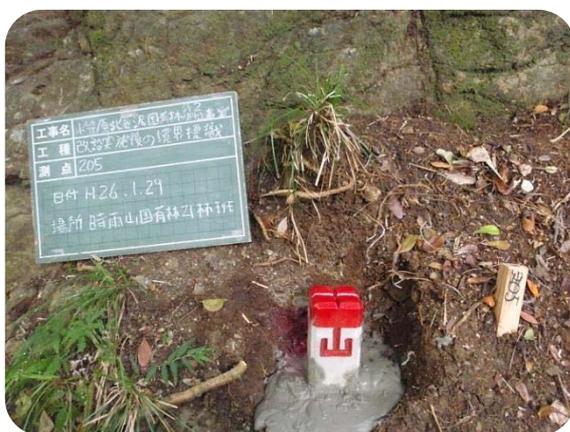
セメント固定標識

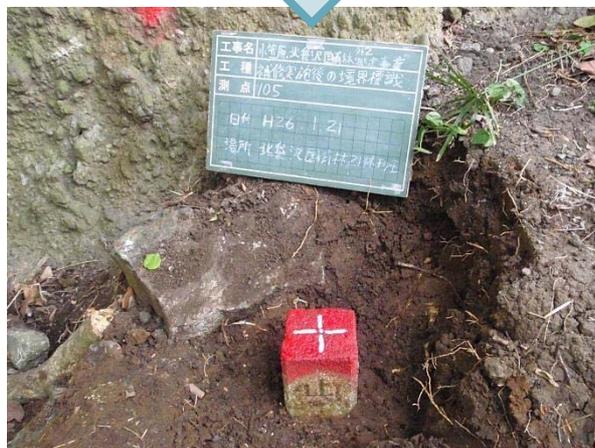
補修後の標識

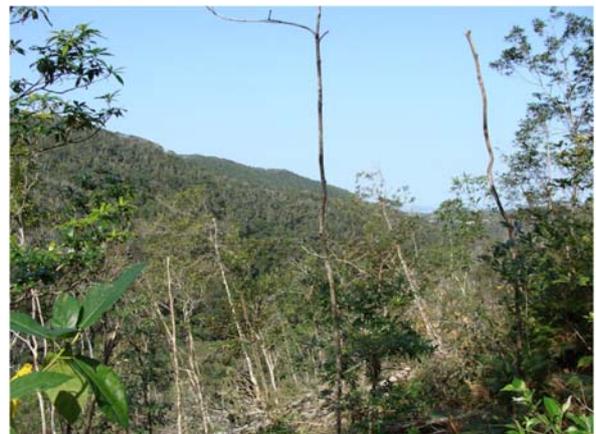
伐採後 2 か月後の状況
下層木をできるだけ残した皆伐とした

あわせて、自然環境保護に注目を浴びる皆伐の実施のため、適正な面積、適正な伐採方法の検討を行い、伐採の実証試験結果に基づき、施業方法の提案を行った（次ページ収穫伐採模式図参照）。

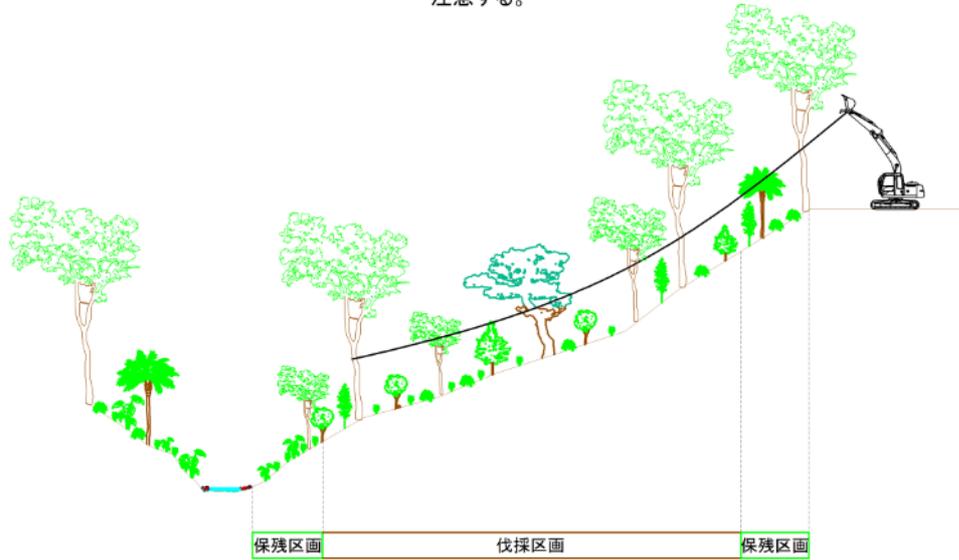
収穫伐採模式図

収穫伐採前

線下:地引集材による土壌侵食に注意する区間

線下に伐採木から生じた枝条材を敷き、土壌侵食が発生しないように注意する。

保残区画
極力、水域より一定程度は極力保残区画とし、収穫伐採を行わない。

伐採区画
上層木のみ収穫伐採するようにし、下層植生及び低木は、できるだけ残置する。

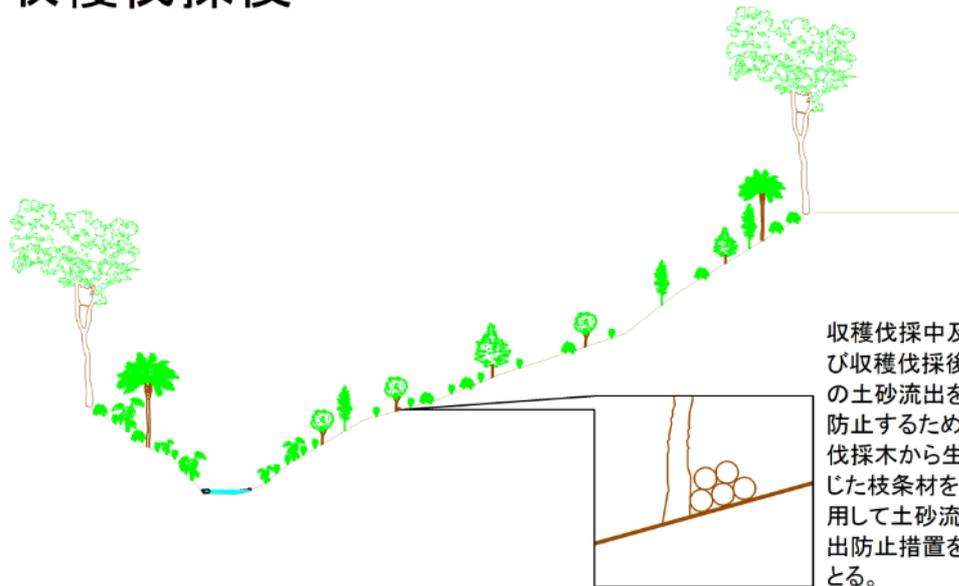
収穫伐採後

収穫伐採中及び収穫伐採後の土砂流出を防止するため伐採木から生じた枝条材を利用して土砂流出防止措置をとる。

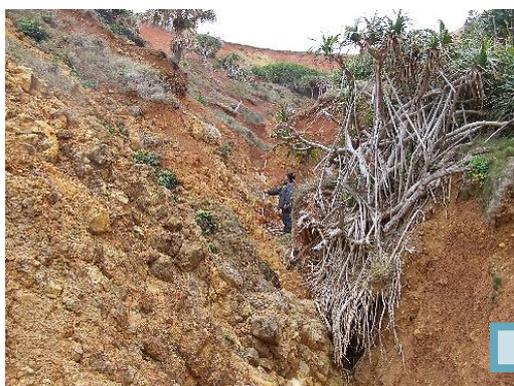
土留工施工前(2005年度)

このようなことから、基礎工（谷止工・土留工）はフトン籠内にソイルセメント入りの土のうを詰める構造とし、経年的なモニタリングにより躯体の耐久性等を確認するとともに、流出土砂抑止や植生生育基盤としての効果が確認されている。一方、緑化工は長年の試験施工の結果、現地発生石材等を用いた緑化基礎工（筋工）や、島内のイネ科植物を用いた芝筋工に侵食防止シートを併用等した植生工を提案し、植生回復と土壌流出防止に一定の効果が発揮されている。

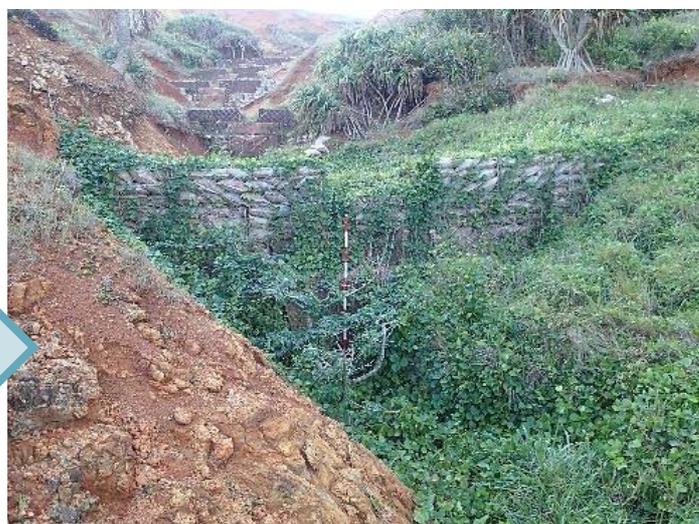
土留工施工後(2013年度)
